# ESTUDO DE CASO NO INSTITUTO FEDERAL DE EDUCAÇÃO, CIÊNCIA E TECNOLOGIA DO SUDESTE DE MINAS GERAIS - CAMPUS JUIZ DE FORA QUANTO AO CENÁRIO DE MANIFESTAÇÃO PATOLÓGICA POR AÇÃO DE UMIDADE

**RESUMO:** O presente trabalho teve como objetivo a avaliação das patologias com origem na umidade que incidem sobre as edificações do Instituto Federal de Educação, Ciência e Tecnologia do Sudeste de Minas Gerais – Campus Juiz de Fora, atentando para as origens destas e sua posterior catalogação. Para tanto, foi feito um levantamento das patologias nas edificações da instituição que tinham como causa a umidade. Almeja-se com este estudo estimular as práticas de manutenção preditiva em edificações públicas, a fim de reduzir custos com reparações desnecessárias, e indicar alternativas de tratamento para as patologias identificadas. A partir da distinção das patologias pelas suas causas, criou-se uma escala de gravidade (de acordo com a área e profundidade da manifestação), e ainda se procedeu à contagem das mesmas, que se deu por percepção empírica através do tato e da visualização de descontinuidades. Pôde-se depreender do estudo que o grande número de anomalias por umidade ascensional (62% dos ca

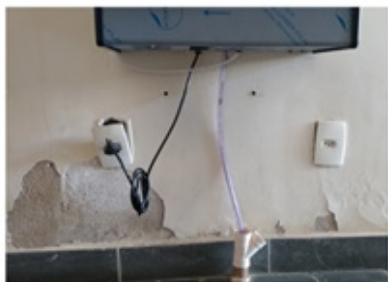
Grau 1:

Para a determinação da gravidade, adotou-se a profundidade dos destacamentos que acometem a alvenaria e a área da manifestação. Como mostrado na Figura 2, o grau 1 engloba os destacamentos mais superficiais que acometem majoritariamente a pintura sobre a alvenaria. No grau 2 tem-se uma ação mais incisiva da umidade devido ao fato de o vazamento ocorrer sobre um revestimento em gesso, o que provocou aberturas no material. Já para o grau 3 tem-se uma patologia que incide no revestimento, afetando suas camadas mais profundas. Vale ressaltar que os bebedouros que ilustram os graus 1 e 3 não estão locados no nível térreo das edificações analisadas, sendo, portanto, caracterizados como exemplos de umidade acidental.

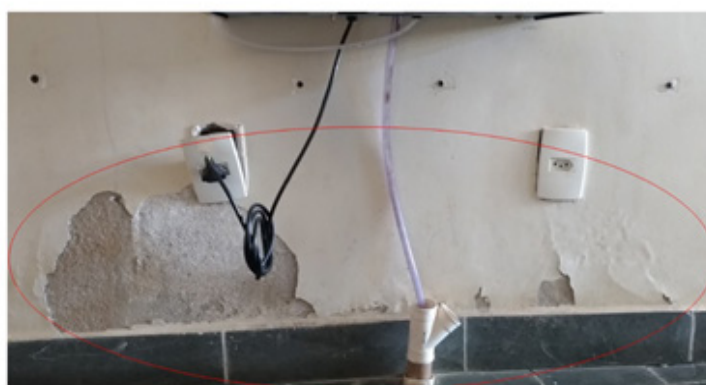
**Figura 2.** Metodologia adotada para contagem e qualificação das patologias de umidade acidental.  
 FONTE: Os autores.

No que tange à contagem, averiguou-se através do tato e da visão descontinuidades entre anomalias de maior proporção para uma dada zona estudada, considerando-se para tal a distância entre elas e a presença de marcas de desgaste circunvizinhas. A Figura 2 ilustra o método: como esse tipo de anomalia manifestou-se majoritariamente em ambientes específicos, como nas proximidades de bebedouros e no forro de banheiros, inferiu-se que as marcas de desgaste visíveis nas regiões averiguadas possuíam a mesma origem, computando-as como uma única anomalia.

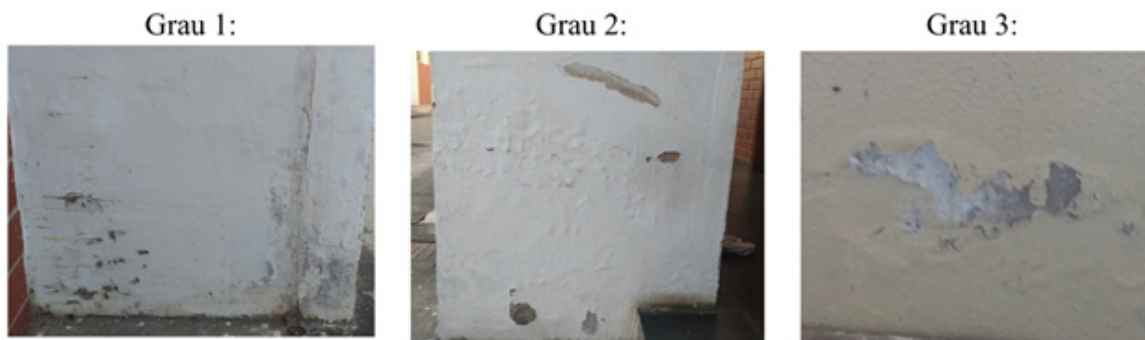
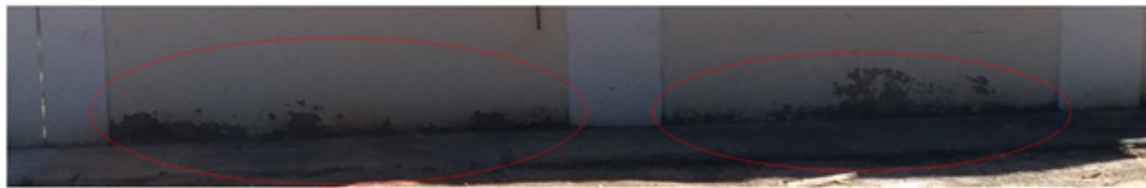
**Figura 3.** Metodologia adotada para contagem e qualificação das patologias de umidade ascensional.  
 FONTE: Os autores.

Devido à ascensão da água por capilaridade nesse tipo de umidade, a escala de gravidade foi determinada de acordo com a altura até a qual a água atingia e sua área de manifestação, ambas perceptíveis visualmente, como indicado na Figura 3. Para o grau 1 foram adotadas as anomalias que atingissem altura inferior a cinquenta centímetros, caracterizadas por desgastes e bolhas na pintura e vegetação rasteira ao nível da calçada. O grau 2 é dado por anomalias que se manifestam acima dessa altura, as quais apresentam maior destacamento da pintura e maior ação de microflora na base de pilares e paredes. Como o desgaste dos revestimentos nas áreas externas por umidade ascensional

pode ser agravado pelo impacto e acúmulo de águas de chuva, adotou-se como grau 3 somente as marcas de umidade ascensional internas às edificações.

Quanto à contagem das patologias, foi utilizada a constatação visual de descontinuidades que separassem duas anomalias horizontalmente, tais quais vãos, pilares e a própria pintura. Definida a anomalia central (de proporções maiores que as anomalias satélites), observou-se a presença de espaços livres ou com ínfima ação de umidade para definir a quantidade de patologias. Na Figura 3, portanto, são visíveis duas patologias devido à interseção com um pilar.

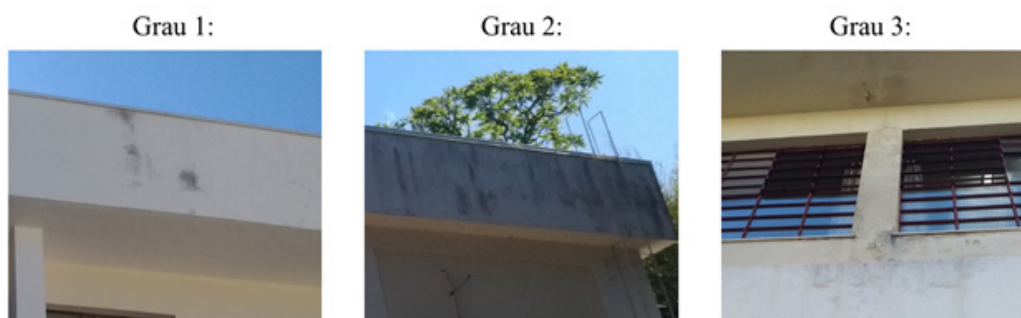
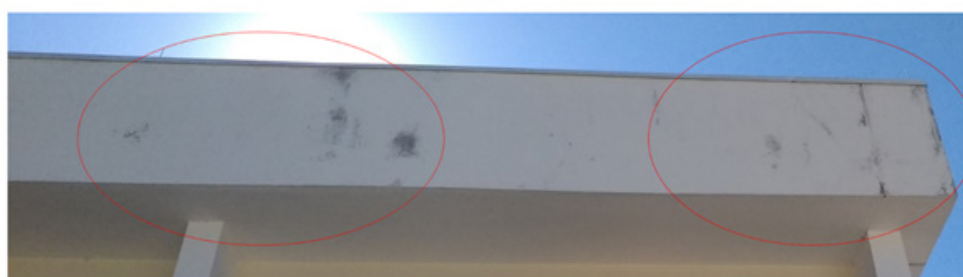
Figura 4. Metodologia adotada para contagem e qualificação das patologias de umidade de precipitação.  
 FONTE: Os autores

A gravidade das patologias por ação de água de chuva foi dada pela concentração de manchas de umidade e pelas marcas de deterioração sobre o elemento construtivo inspecionado. O grau 1 trata das manchas que se manifestaram em pequenos grupamentos de menores proporções, enquanto que o grau 2 abarca aquelas que apresentam uma distribuição mais uniforme, não possuem descontinuidade visível e são mais escuras. Ambos estão relacionados às manifestações em platibandas, devido à precipitação vertical e ao escorrer da água pelo telhado. Em vista de compreender a componente horizontal das chuvas,

advinda do vento, e também a infiltração por coberturas e esquadrias, definiu-se o grau 3 como o referente às patologias que acometem a alvenaria das edificações ou penetram pelo revestimento do telhado. Tais colocações são melhor expostas na Figura 4.

O processo de contagem, por sua vez, esteve arraigado ao nivelamento das patologias. O espaçamento entre as anomalias era definido através de descontinuidades aparentes, como espaços de pintura intacta ou com manchas irrisórias entre anomalias, tal como é visível na Figura 4. Nela, duas anomalias maiores definem a presença de duas patologias.
