O PATRIMÔNIO CULTURAL SOBRE UM VIÉS CARTOGRÁFICO : A UTILIZAÇÃO DE FERRAMENTAS DE GEOPROCESSAMENTO PARA RECONHECER E REVALORIZAR O PATRIMÔNIO EDIFICADO DE JUIZ DE FORA/MG.

Daniel de Almeida Moratori, Sandro Henrique de Faria

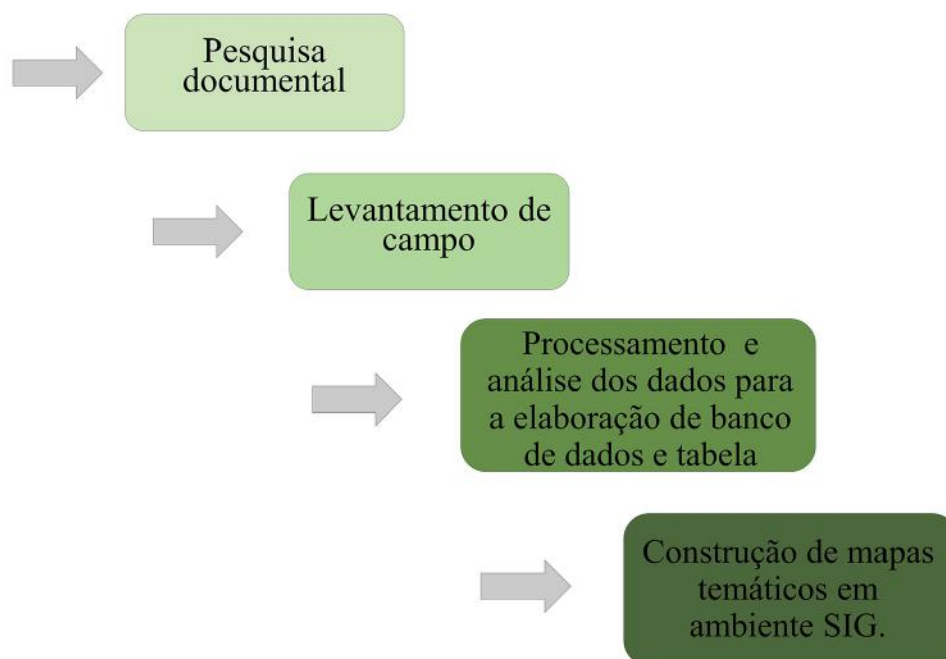
Figura 2 -Etapas realizadas até a elaboração do SIG.

Metodologicamente, a pesquisa se dividiu nas seguintes etapas: pesquisa documental, levantamento de campo, processamento e análise dos dados para a elaboração de banco de dados e tabela, finalizando com a construção de mapas temáticos em ambiente SIG (ver figura 2). É imprescindível que qualquer proposta de proteção seja antecedida de um minucioso trabalho de identifi-

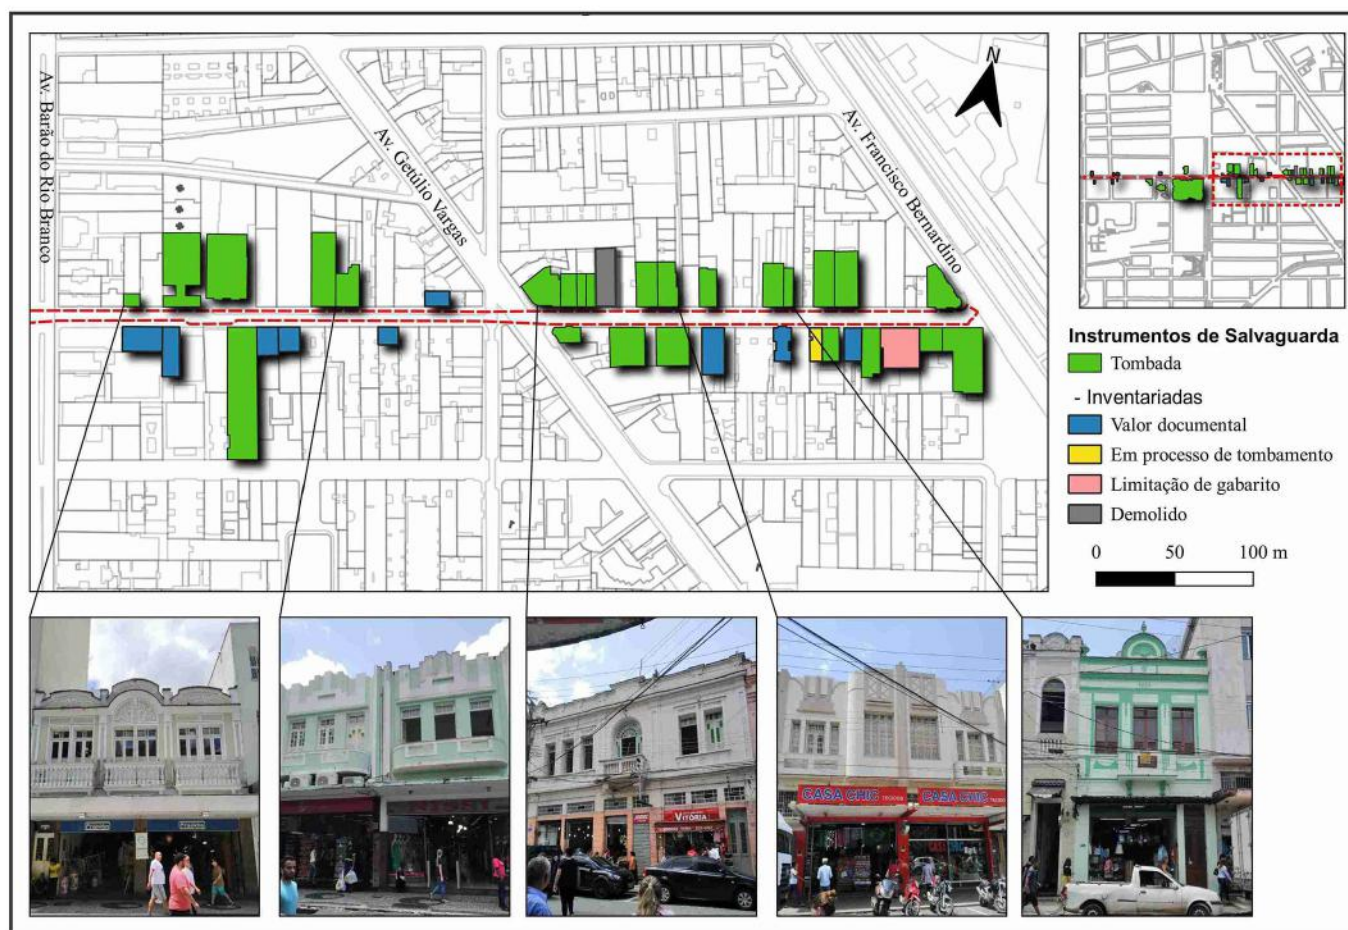
Figura 3 - Instrumentos de Salvaguarda – Rua Marechal Deodoro (Parte baixa)

Foram encontrados 37 imóveis cadastrados, sendo que todos detêm de fichas de inventário (ver figura 3). Desse total, 25 se encontram tombados, tendo a proteção de volumetria e fachada. Um total de 9 imóveis foram inventariados e designados como valor documental. Esses imóveis que foram listados como valor documental, podem ser tombados futuramente, caso seja aberto um processo com tal finalidade. Outros 3 imóveis estão catalogados, sendo um deles com um processo de tombamento aberto. Outro tem limitação de gabarito no terreno, podendo a edificação ser demolida, devido as disposições do tombamento da Praça da Estação, que impõe certos limites de altura na Rua Marechal Deodoro. Uma edificação cat-

-alogada, teve proposta de tombamento indicada no inventário de 1996, mas foi demolida antes que o processo fosse aberto (ver figura 5 – foto 1).

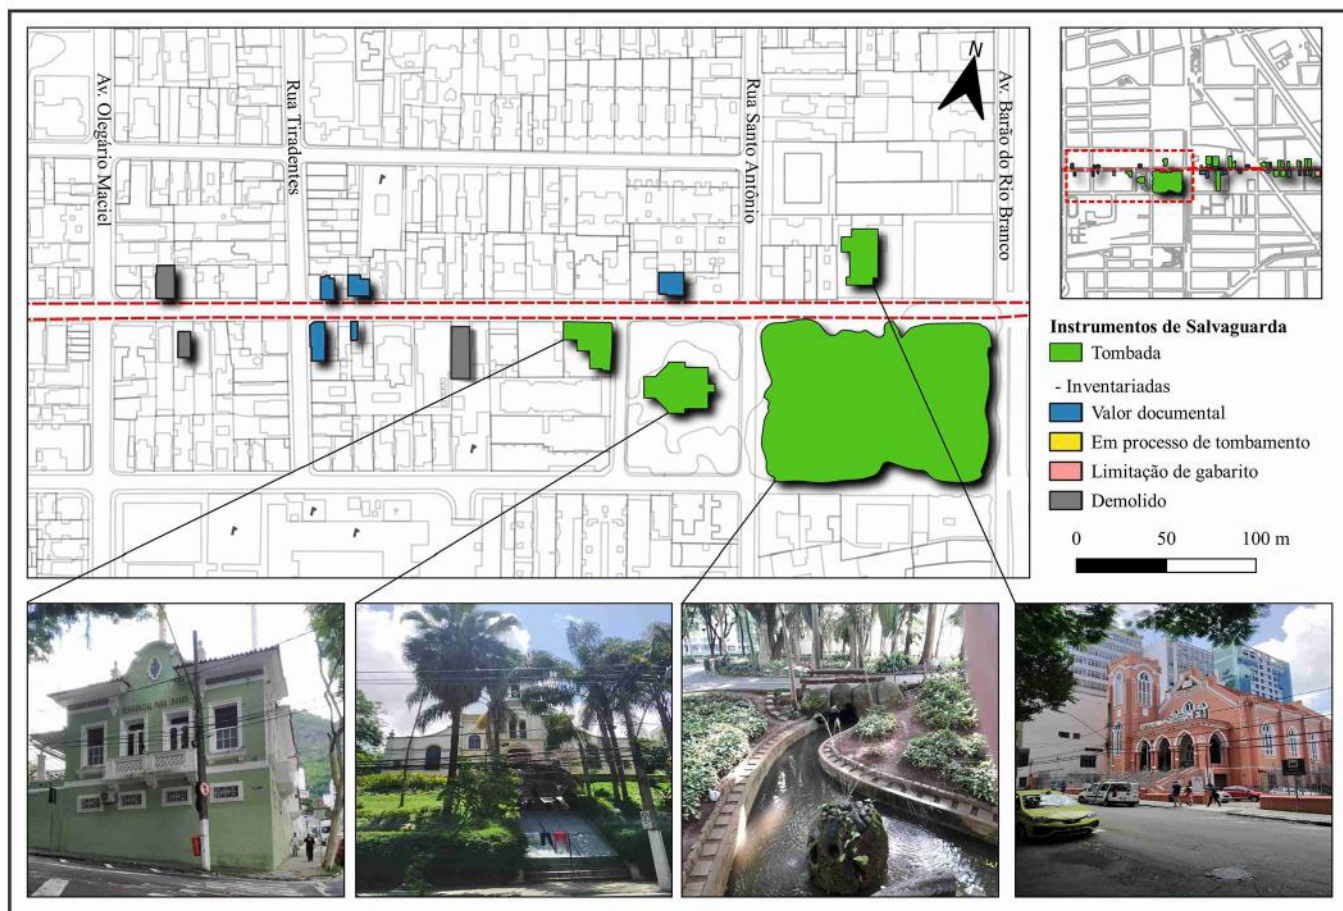
Figura 4 - Instrumentos de Salvaguarda – Rua Marechal Deodoro (Parte Alta)
 Fonte: Autor (2020)

Já na Parte Alta da Rua Marechal Deodoro, foram encontrados 12 imóveis cadastrados, sendo que todos detêm de fichas de inventário (ver figura 4). Desse total, 4 se encontram tombados atualmente, com as edificações tendo a proteção de volumetria e fachada, e o Parque Halfeld sendo protegida a ambiência. Um total de 8 imóveis foram inventariados e designados como Valor Documental, sendo que 3 passaram por um processo de demolição, com novas construções erguidas nos locais (ver figura 5).

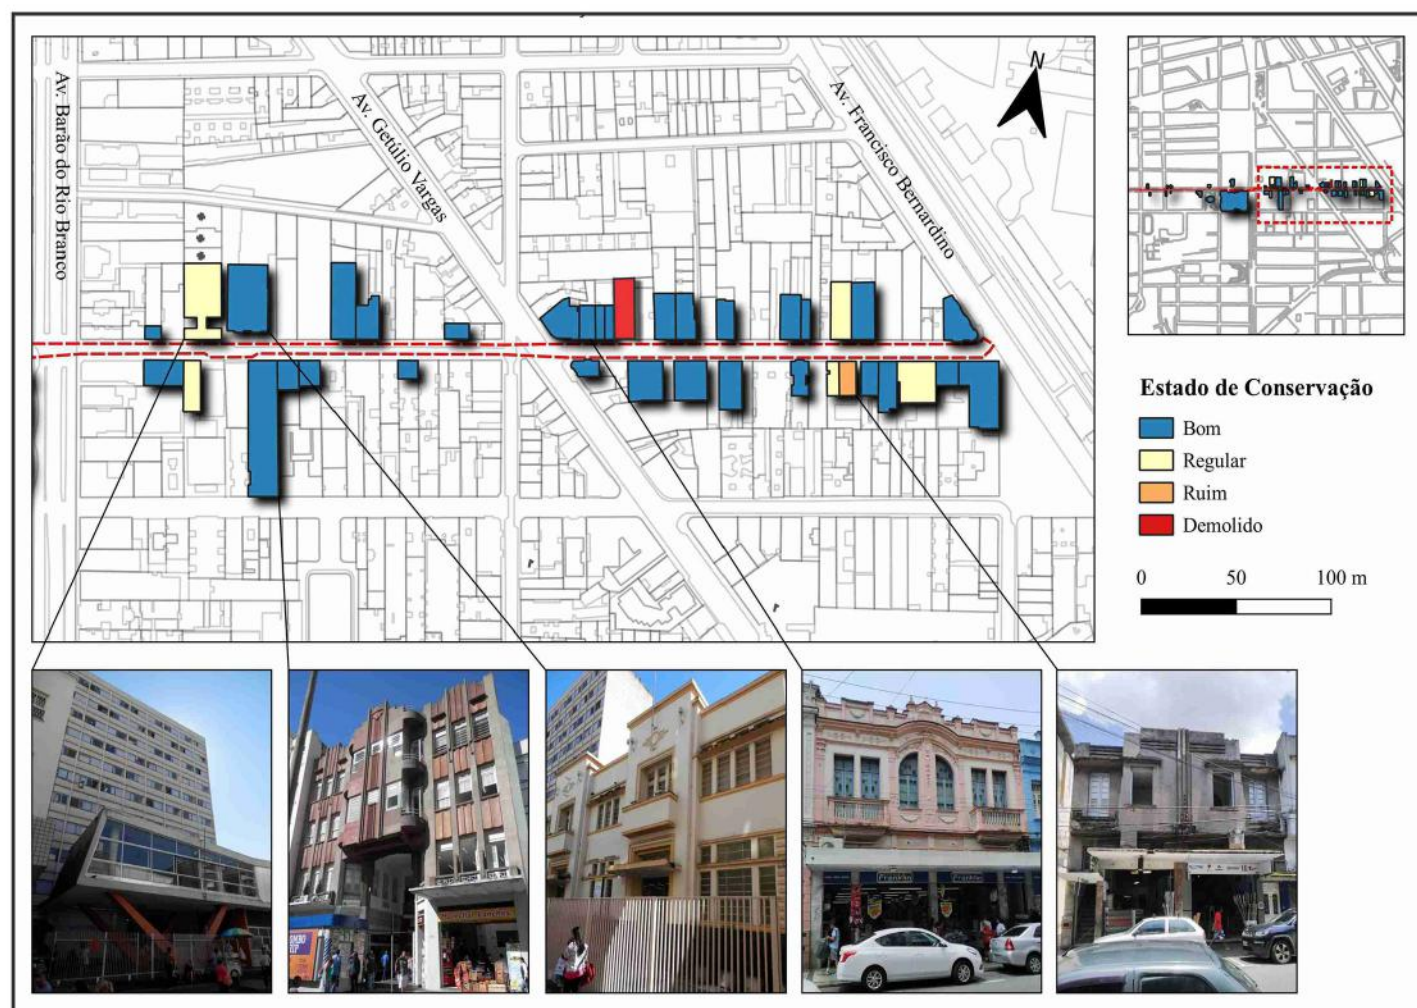
Figura 6 - Estado de Conservação – Rua Marechal Deodoro (Parte Baixa)

Iniciando-se pelas 37 edificações catalogadas na Parte Baixa da Rua Marechal Deodoro, foram identificados 30 imóveis em bom estado de conservação, tendo em vista uma avaliação preliminar do estado de manutenção e da natureza das argamassas, pinturas, estrutura. Não foi identificado nenhuma patologia grave. Em estado regular, foram classificados 5 imóveis, que apresentam problemas pequenos quanto ao descolamento e desagregação de revestimentos, ar

-gamassas e pinturas, fissuras, eflorescência, bolor, umidade ascendente, entre outros. A única edificação marcada como ruim, tem uma degradação de forma mais intensa quanto ao descolamento e desagregação de argamassa, necessitando de uma intervenção para não ocorrer o comprometimento dos elementos da composição Art Déco da fachada (ver figura 05 – foto 5). Uma edificação foi demolida (ver figura 6 - foto 1).

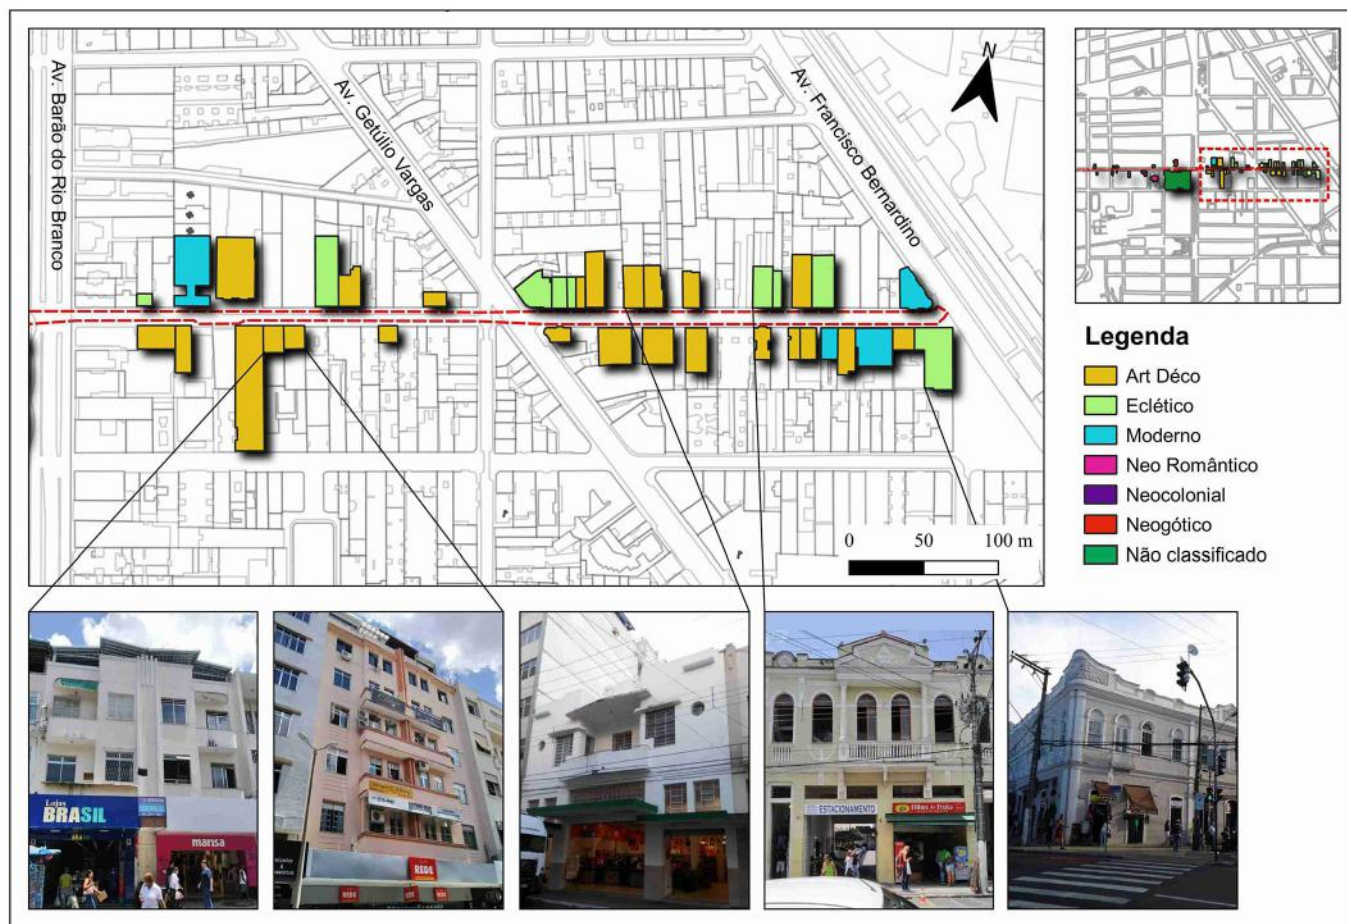
Figura 8 - Classificação estilística – Rua Marechal Deodoro (Parte Baixa)
 Fonte: Autor (2020)

Na Parte Baixa da Rua Marechal Deodoro, foram identificados 24 imóveis com manifestações Art Déco, 9 Ecléticas, 4 Modernas (ver figura 7). Há uma predominância de edificações Art Déco que foram tombadas ou inventariadas. Na Parte Alta da via, foram iden-

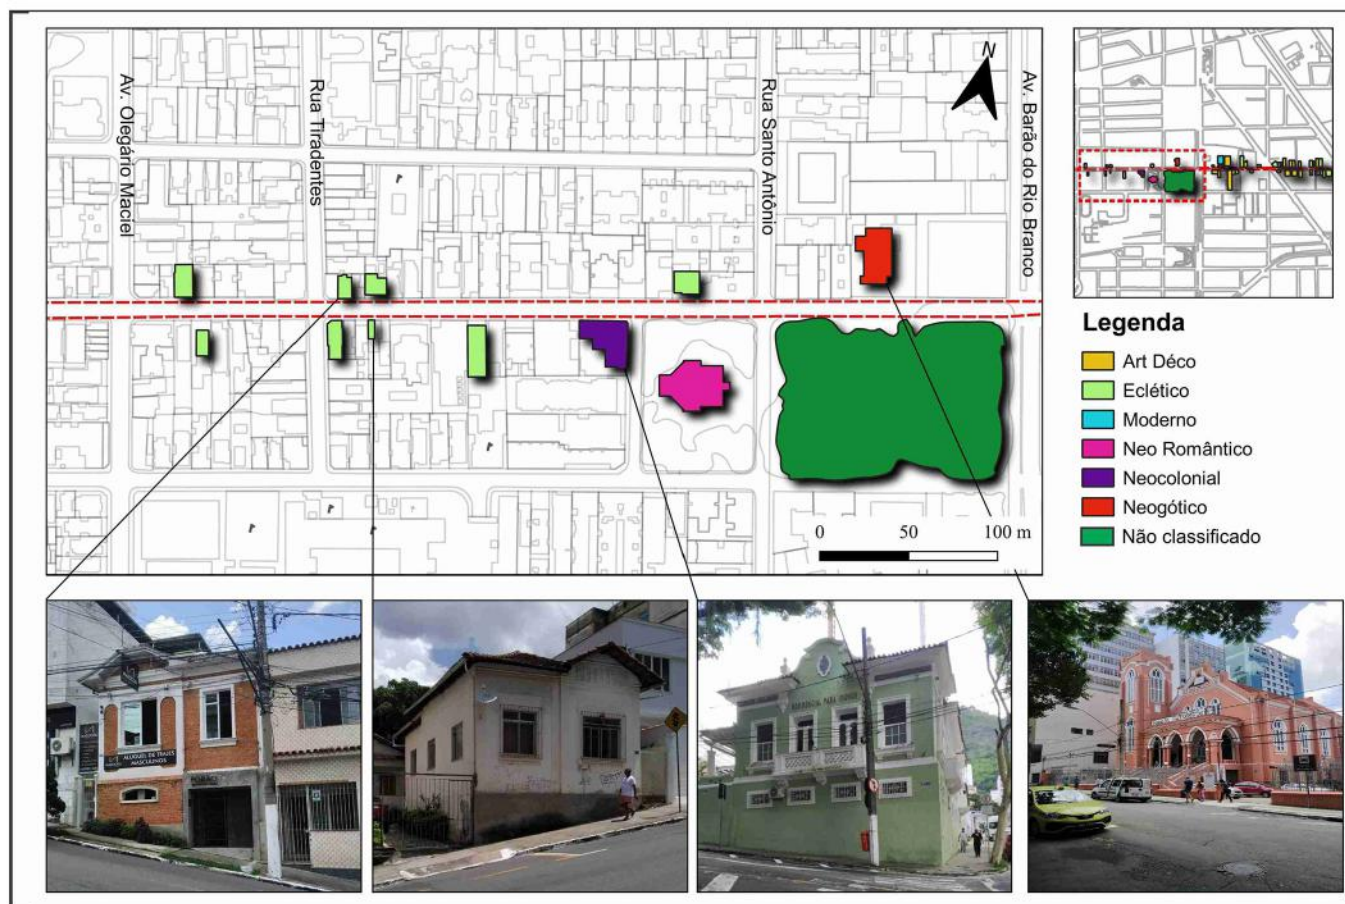
Figura 9 - Classificação estilística – Rua Marechal Deodoro (Parte Alta)
Fonte: Autor (2020)

-tificados 8 imóveis com manifestações do eclétismo, 1 neocolonial, duas igrejas, sendo uma com manifestações neorromântica e a outra neogótica, além do Parque Halfeld, demarcado como “Não classificado” (ver figura 9).
