SITUAÇÃO QUALI-QUANTITATIVA DOS APARELHOS HIDROSSANITÁRIOS DO INSTITUTO FEDERAL DO SUDESTE DE MINAS GERAIS – CAMPUS JUIZ DE FORA

Marcella Reis Castro, Placiano Viana de Lima, Vívian Gemiliano Pinto.

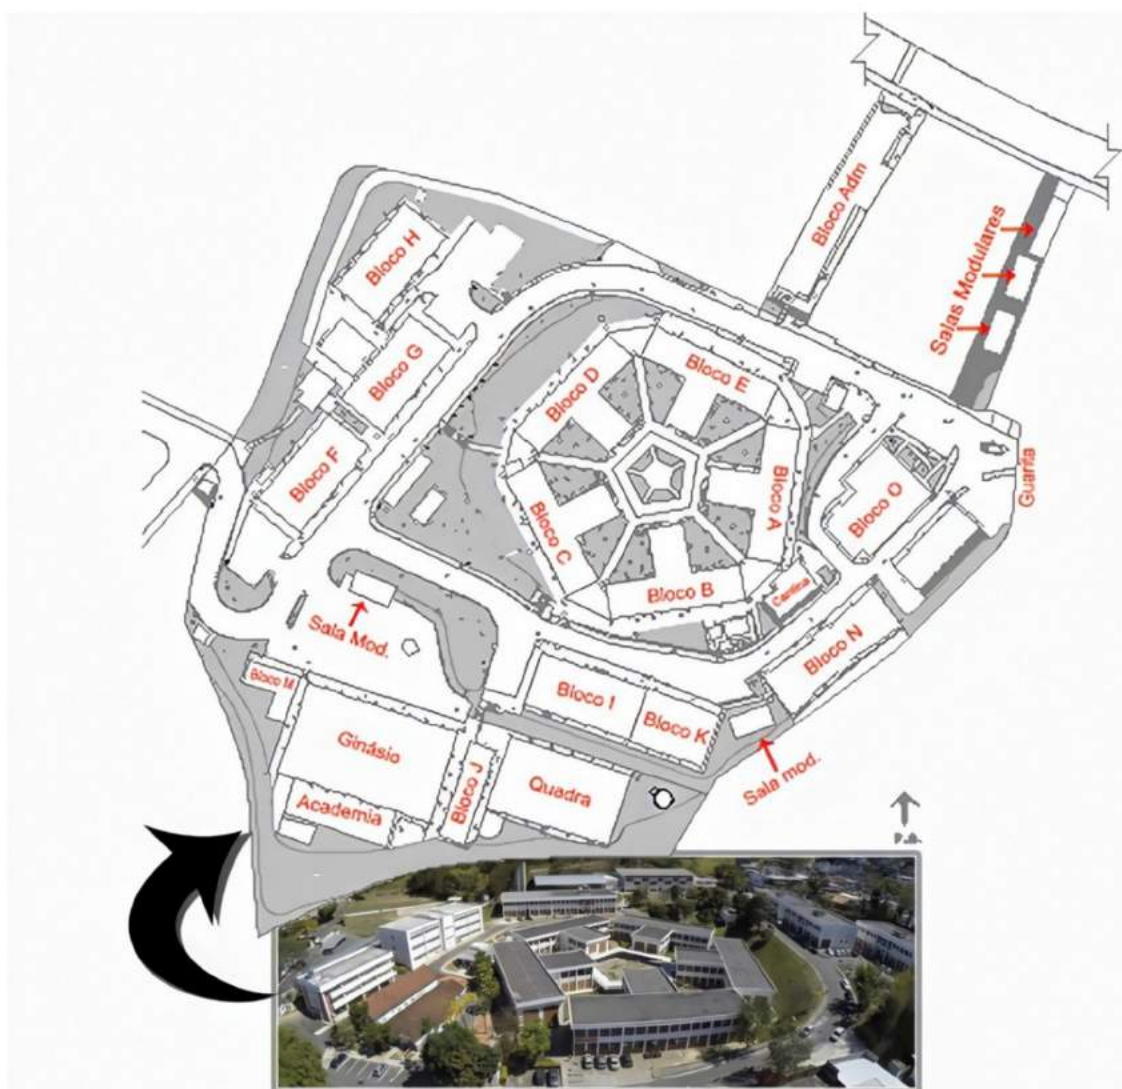
Figura 1: Área de estudo, IF Sudeste MG – Campus Juiz de Fora.

O trabalho teve como área de estudo o IF Sudeste MG – Campus Juiz de Fora, que é composto por 14 blocos, uma quadra, um ginásio poliesportivo, uma academia, um centro administrativo, além de salas modulares guaritas de uso dos vigilantes, como apresentado na Figura 1.

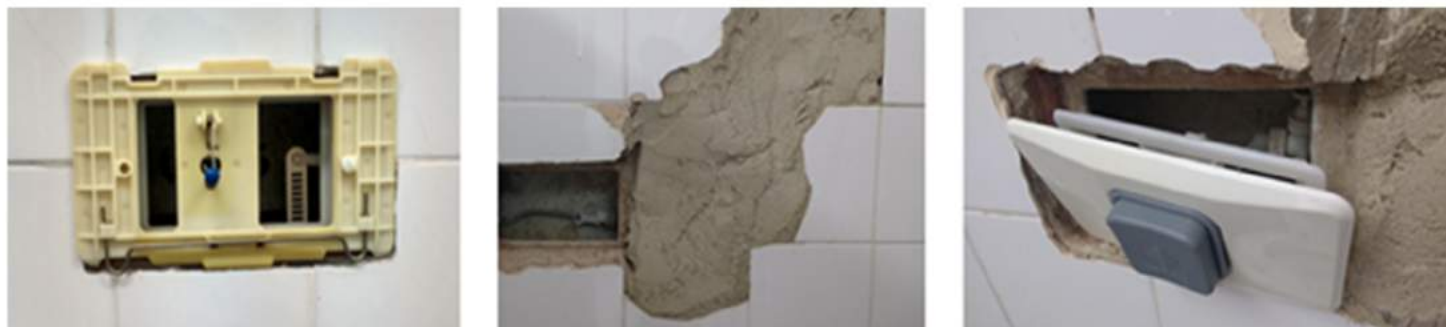
Figura 3: Sistema de acionamento danificado de caixa de descarga embutida.
Fonte: arquivo pessoal dos autores.

As bacias sanitárias e os mictórios foram as peças que mais contribuíram para as perdas de água, 119 e 24 unidades, respectivamente. Acredita-se que a grande quantidade de bacias sanitárias com vazamento, esteja associada a massiva presença de caixas de descarga embutidas (114 unidades). As caixas de descarga embutidas são reguladas em fábrica para 9 litros, mas as observações em campo permitiram observar a constante presença de problemas de acionamento (Figura 3). Oliveira (2002), após levantamento de patologias em bacias sanitárias atribuiu a

grande quantidade de vazamentos ao obturador ou flapper, devido a deformação sofrida pelo ressecamento, permitindo a pas-

sagem da água, gerando vazamentos contínuos.

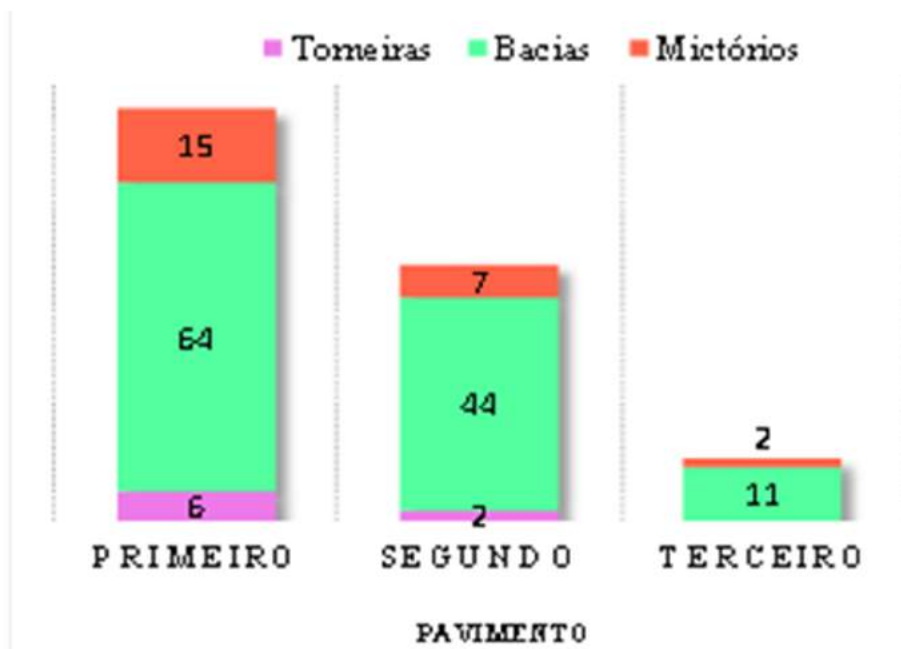
O maior percentual de equipamentos hidrossanitários com defeito pertencia ao primeiro pavimento das edificações, possivelmente pela maior quantidade de equipamentos e circulação de pessoas nesse pavimento se comparado aos demais. As bacias sanitárias foram as que apresentaram mais de-

feitos nos três pavimentos, representando 75% dos defeitos identificados no primeiro pavimento, 83 % no segundo e 84% no terceiro. A Figura 4 apresenta a quantidade total de dispositivos com defeitos nos três pavimentos.

Figura 4: Quantidade de equipamentos hidrossanitários que apresentaram defeito em cada pavimento.
Fonte: elaborado pelos autores.

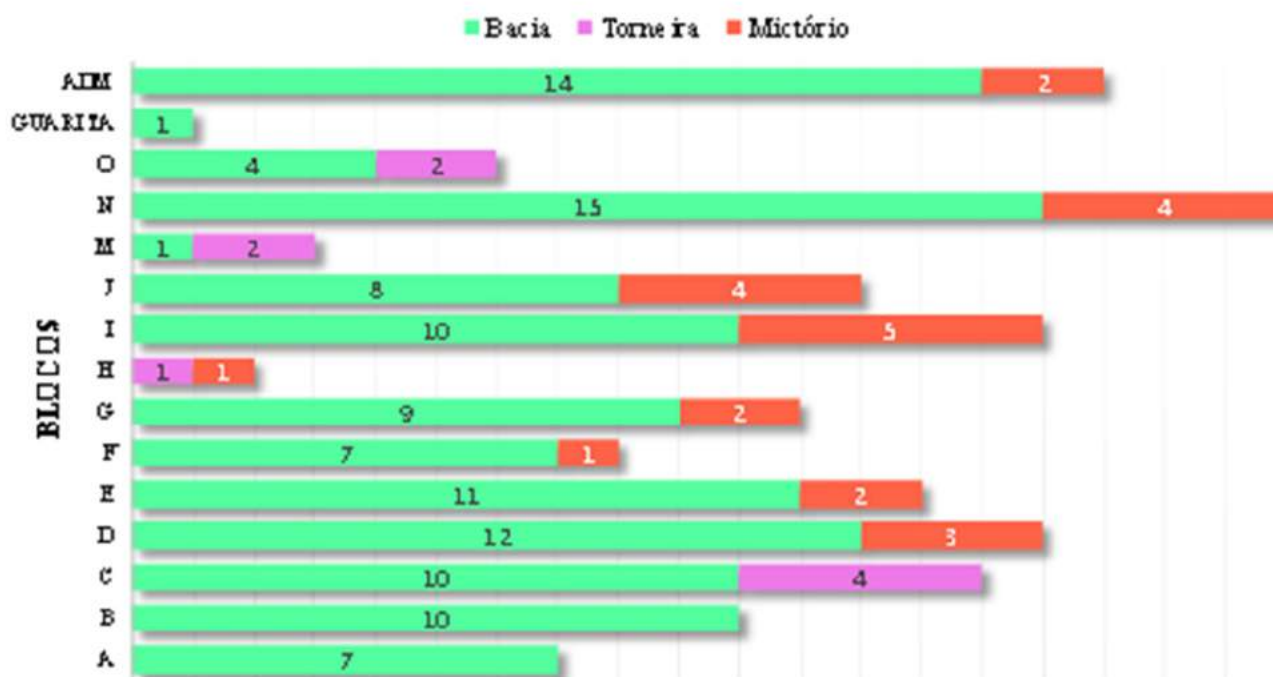
A Figura 5 apresenta a quantidade de equipamentos hidrossanitários que apresentaram defeito em cada edificação da instituição por tipo de equipamento (bacia sanitária, torneira e mictório). O bloco H foi o único que não apresentou patologias nas

bacias sanitárias, devido a manutenção recente que havia sido realizada nos equipamentos. Os blocos N e administrativo, os únicos com três pavimentos, se destacaram pela maior quantidade de equipamentos com vazamentos, respectivamente, 19 e 16.

Figura 5: Quantidade de equipamentos hidrossanitários que apresentaram defeito em cada edificação da instituição.

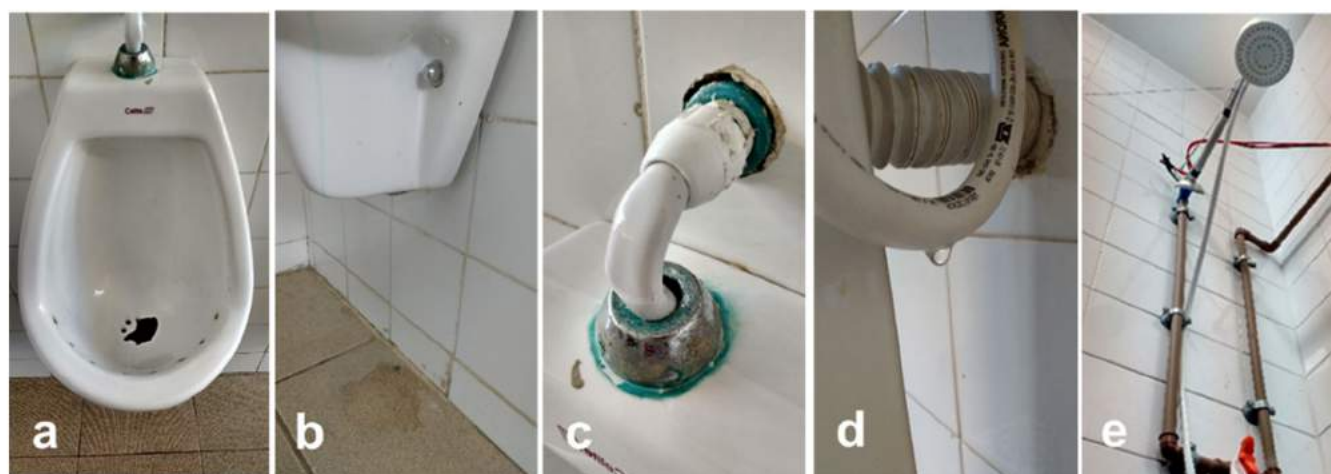
Outro problema identificado foram os engates flexíveis utilizados nos mictórios, que evidenciavam instalação inadequada e consequentes vazamentos (Figura 6c,6d). Além de fixação inadequada da cubeta na parede (Figura 6b), foram observados mictórios inutilizados e desativados sem motivo aparente. Contudo, o estado de conservação geral dos mictórios foi satisfatório, apenas um apresentou a louça quebrada (Figura 6a).

Figura 6: Equipamentos hidrossanitários avariados. Mictório com cubeta quebrada (a); mictório com fixação inadequada e vazamento (b); mictório com substituição inadequada de engate flexível (c); engate flexível de torneira com vazamento (d); chuveiro com fixação inadequada (e).

Os poucos chuveiros encontrados na instituição (19 chuveiros elétricos e três duchas-frias) não foram incluídos nos cálculos por não manifestarem nenhum indício de perda de água. Entretanto, três deles não possuíam volante nos registros, mas isso não implicava em vazamentos. Foram encontradas adaptações em diversos aparelhos, motivadas, principalmente, por sua fixação inadequada (Figura 6e).

Os mictórios foram o segundo grupo de equipamentos que mais contribuíram com as perdas de água, devido principalmente às falhas nas válvulas de descarga, uma vez que apenas sete deles apresentaram válvula temporizadora. Para diminuir o problema, Vi-mieiro (2005) recomenda a instalação de equipamento com funções reguláveis, como

válvulas de acionamento por sensor de presença, evitando o uso excessivo de água.
